La Iglesia San José de Larache Hacia una nueva función

Trabajo fin de Máster _ Curso 2019 - 2020

Yasmine Maghnouj _ Tutor: Víctor Manuel Hermo Sánchez

Máster Universitario en Rehabilitación Arquitectónica _ Universidade de A Coruña

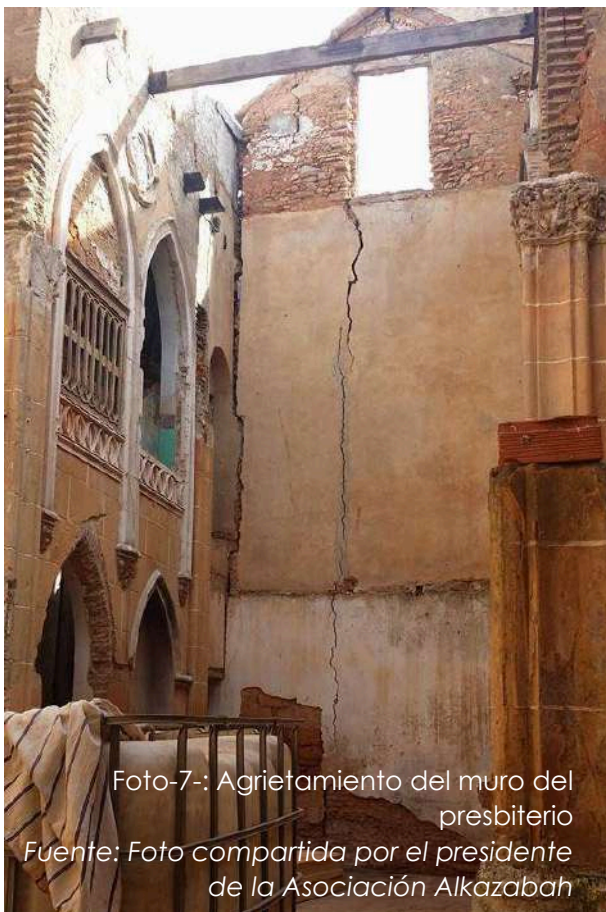
Foto-7-: Agrietamiento del muro del presbiterio

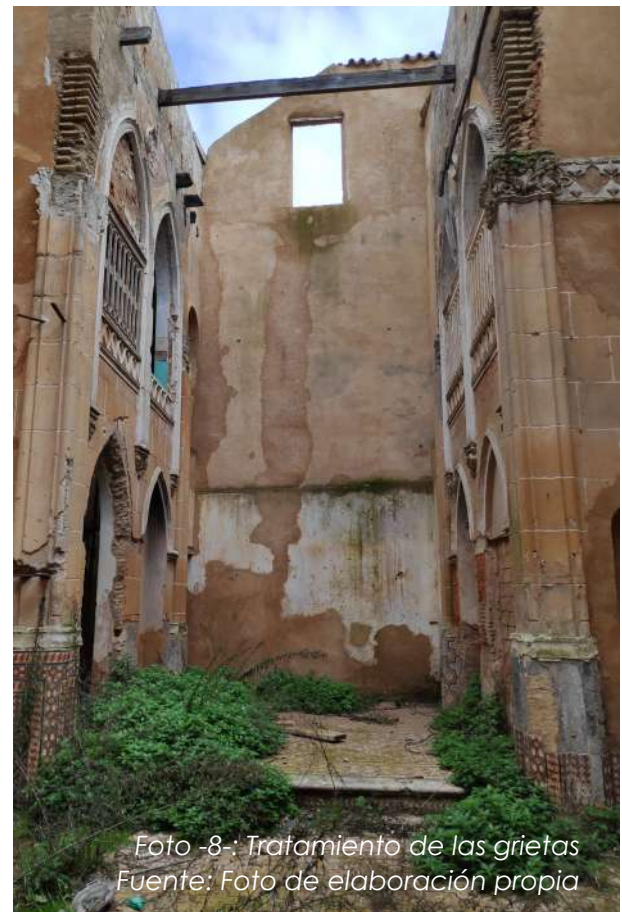
Foto -8-: Tratamiento de las grietas

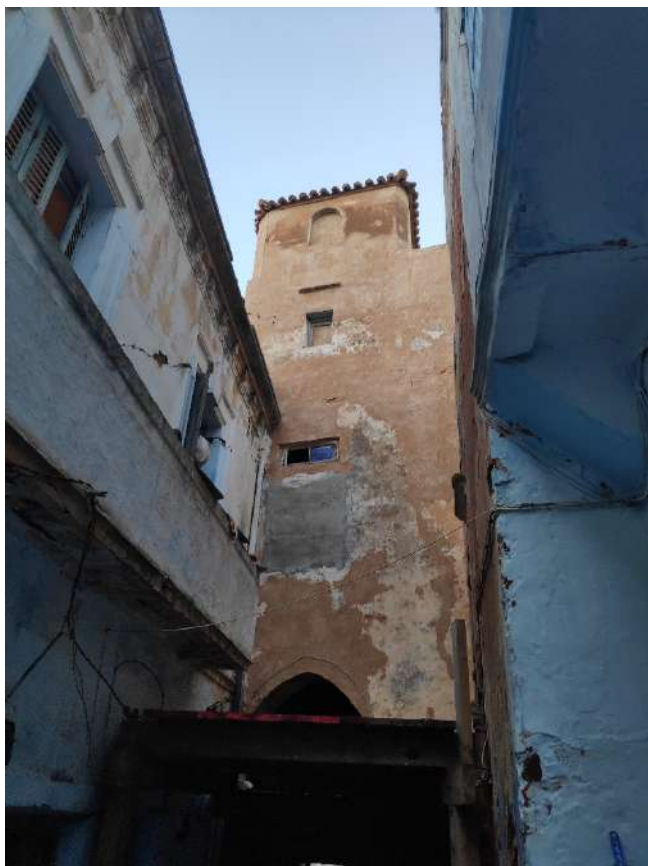
Foto -5-: Vista de la iglesia que amenaza ruina desde una vivienda vecina
Fuente: Foto de elaboración propia

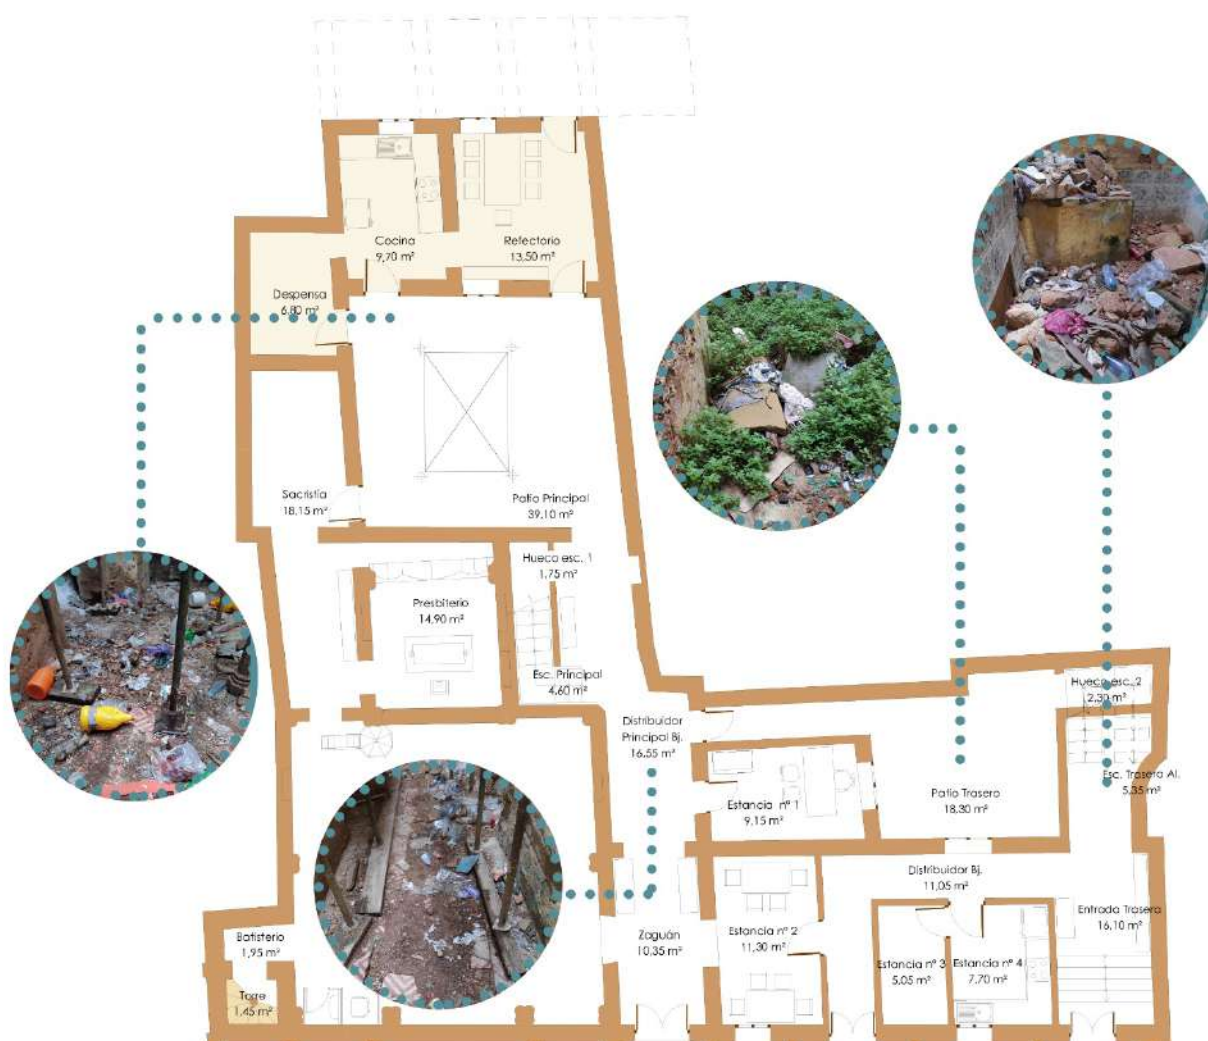
Estado de suciedad por basura de la iglesia San José
Fuente: Plano de elaboración propia

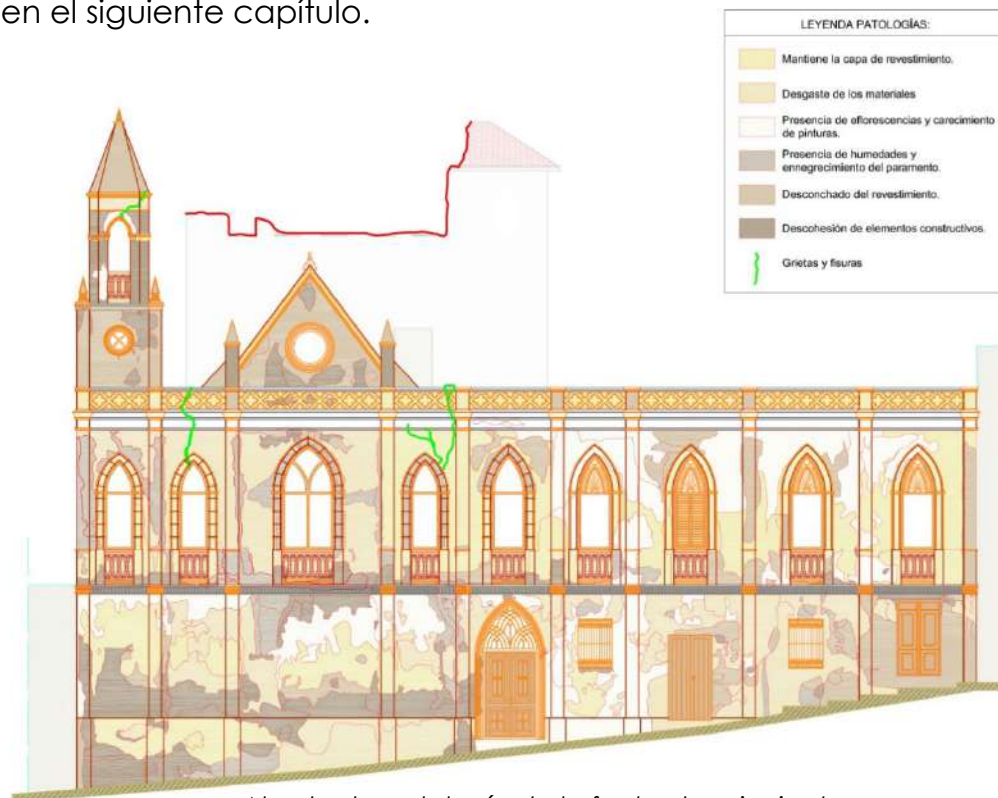
Alzado de patología de la fachada principal
Fuente: Rubén Talavera Muñoz

Para la elaboración de este modelo se ha utilizado un alzado representando el estado patológico de la fachada antes de su restauración, guardando las lesiones con mayor gravedad como fisuras y descohesiones de los materiales y otras más moderadas pero atendiendo también a las características de estos materiales como las lesiones de desgaste, de humedad y de eflorescencias.

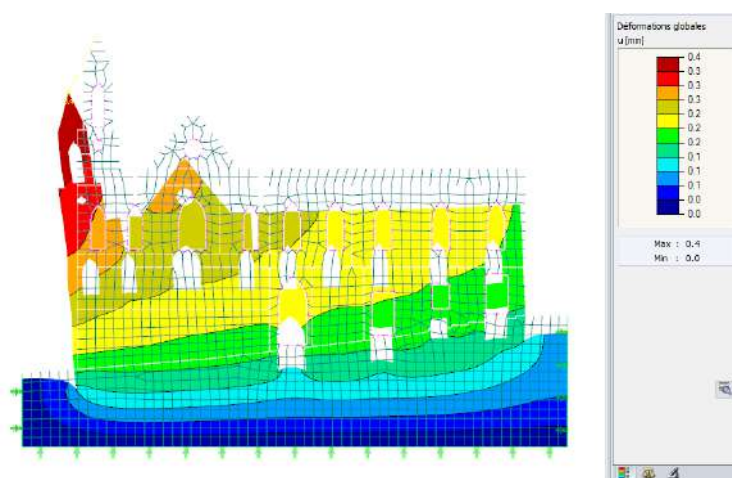
En el Gráfico de las deformaciones podemos observar una deformación máxima $u_{max}=0.4$ mm en el punto más alto del edificio, o sea, 0.1mm más que para el estado original. Se nota también que el hundimiento de la fachada se hace hacia la izquierda en la dirección de la pendiente del terreno, así como una deformación de los huecos que representan las fisuras en la parte alta del edificio.

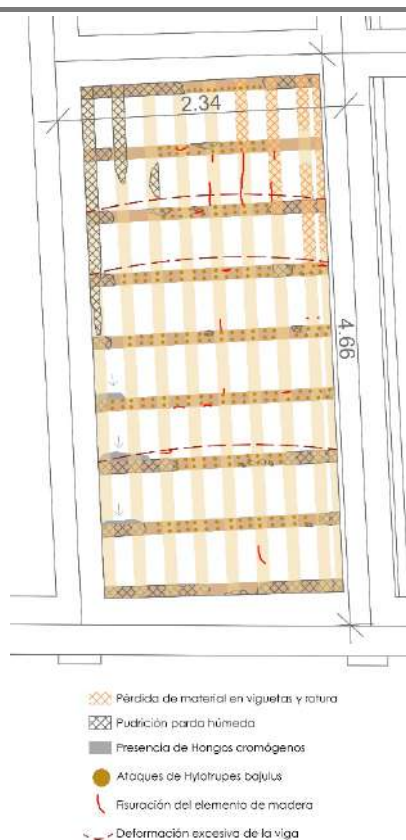
- Presencia de hongos xilófagos y más específicamente de :
 - o Presencia de Hongos cromógenos de color gris;
 - o Pudrición parda húmeda reconocible por la coloración parda oscura y el agrietamiento de la madera, especialmente en las cabezas de las vigas;
- Degradación de la madera de las cabezas de las vigas por la cal presente en los morteros, produciendo un deterioro parecido a la pudrición blanca reconocible por el residuo fibroso de color blanco;
- Ataques de *Hylotrupes bajulus* (Carcoma grande Familia: cerambicidae) reconocible por las galerías de sección oval de gran diámetro (ente 7 y 10mm aproximadamente);
- Fisuración de la cara de la madera de las vigas y de las viguetas
